Tussentijds bericht onderzoek brand cellencomplex Schiphol-Oost 9 december 2005

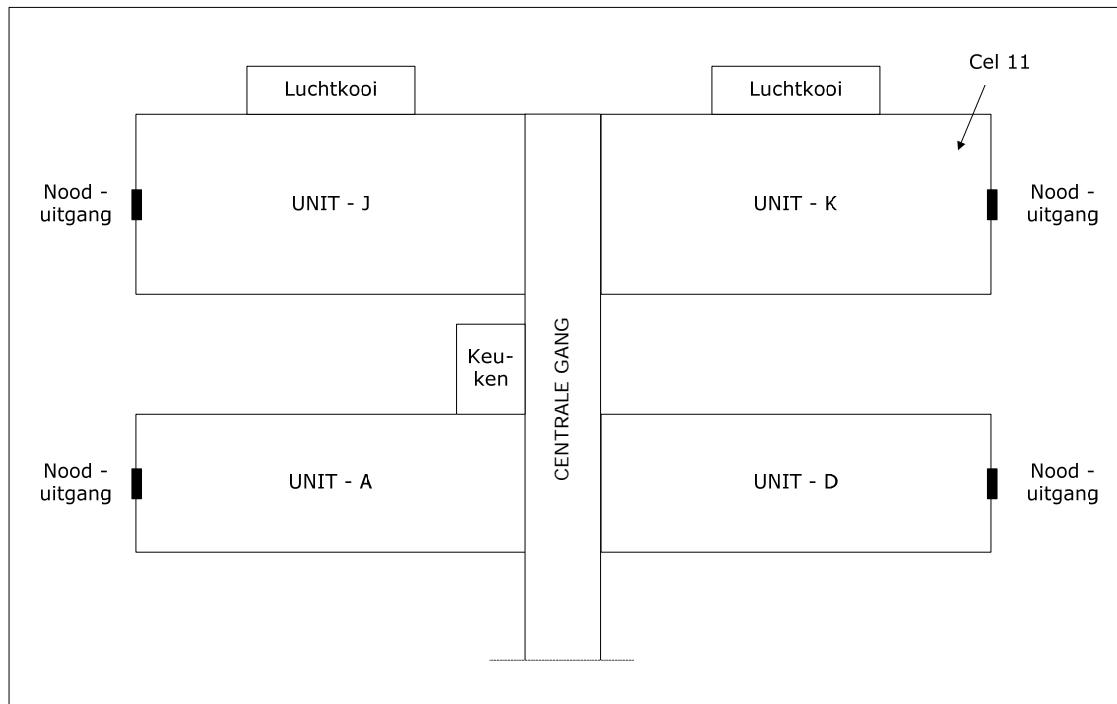
Schets vleugels J, K, D en A (niet op schaal)

De brand in 'vleugel K' van het cellencomplex heeft zich buitengewoon snel ontwikkeld. Op het moment dat gealarmeerde bewaarders aankwamen in vleugel K, zagen zij rook tussen de kieren van de deur van cel 11 doorkomen. De bewoner van deze cel is daarop onmiddellijk bevrijd. Na het openen van de deur heeft de rook zich in een tijdsbestek van één minuut over de vijftig meter lange gang van de K-vleugel verspreid. Gezien de levensbedreigende omstandigheden in de met rook gevulde ruimte, was het voor de bewaarders onmogelijk alle ingesloten te bevrijden.

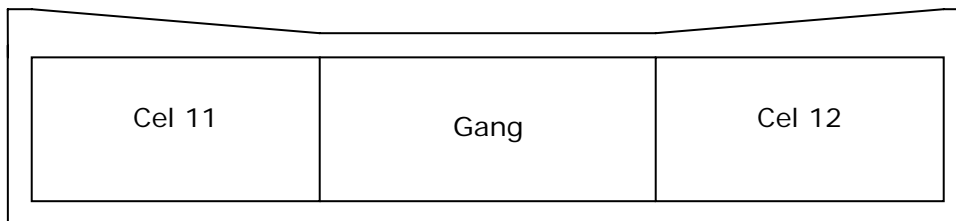
Schets doorsnede vleugel K (niet op schaal)

- 1) De constructie van de K-vleugel heeft een inpandige luchtstroming mogelijk gemaakt die de snelle rookverspreiding wellicht heeft bevorderd. Het gebouw bestaat uit stalen zeecontainers die fungeren als cellen met daar omheen een buitenschil. Tussen de containers en de schil bevindt zich loze ruimte, de zogenaamde schilruimte, die niet is gecompartmenteerd waardoor de lucht daar vrij kan circuleren. De schil bevat aan één zijde raamopeningen die niet voorzien zijn van glas. In de nacht van de brand stond de wind op deze zijde van de vleugel, die daardoor via de raamopeningen rechtstreeks in de schilruimte kon blazen. Hierdoor ontstond in de schilruimte een overdruk.

- 2) De containers zelf bevatten dubbele ramen, gevat in een kunststof frame. Na het zich laat aanzien is deze raamconstructie onvoldoende bestand tegen hitte. Na het openen van de cel heeft het oplaaien van de brand een temperatuurstijging teweeggebracht, die de raamconstructie mogelijk heeft doen bezwijken. In dat geval kon de overdruk in de schilruimte zich, via de brandende cel en de opengemaakte deur, in de gang van de K-vleugel ontladen. Dit kan de plotselinge luchtstroom verklaren die grote hoeveelheden rook door de gang voerde.
